L'écho des GARLANDES

Série spéciale n°1

Beffroi et halle de Revel

photos du chantier

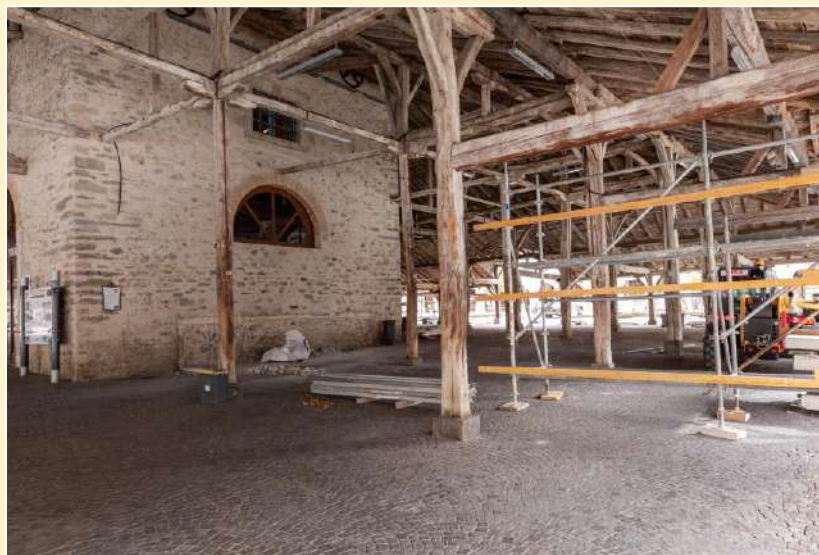
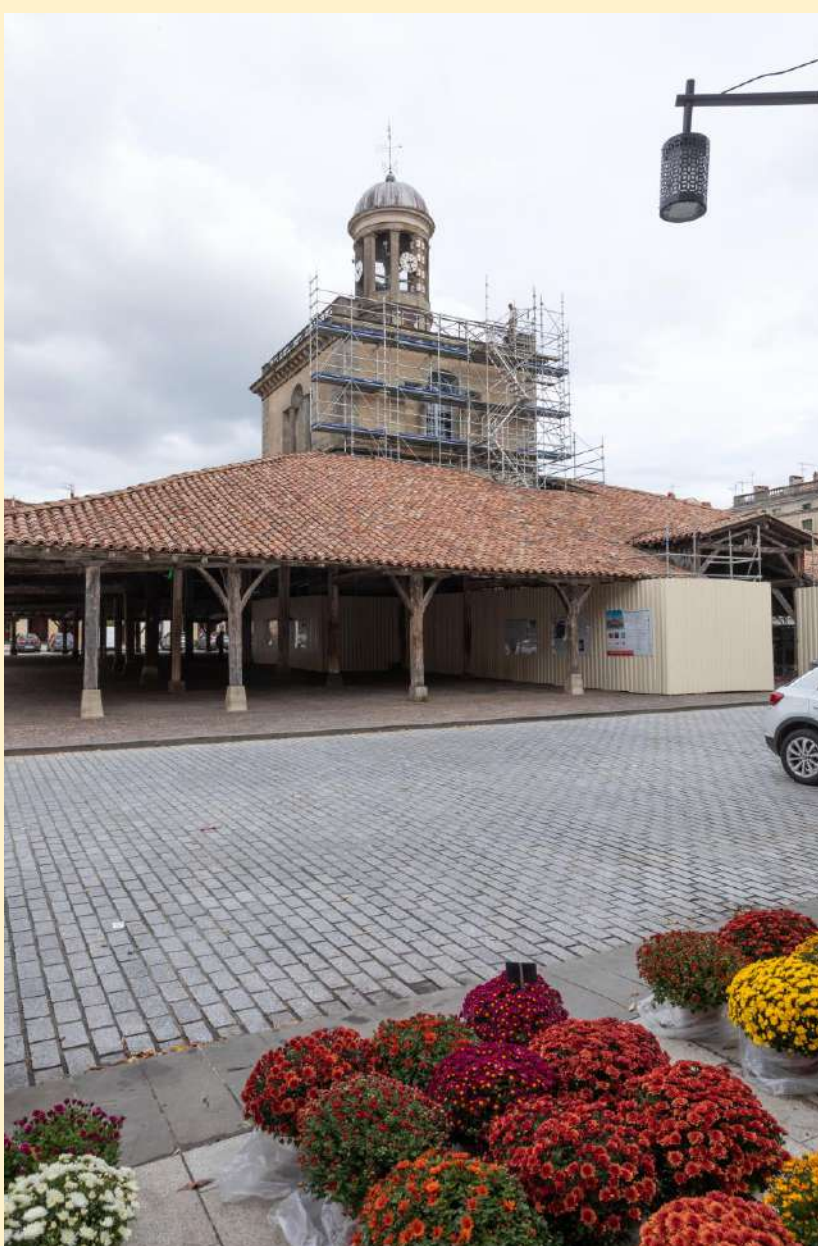
9 décembre 2024

L'échafaudage a été mis en place. Les tuiles du premier quartier de toiture sont en cours de dépose.

La girouette coq a été déposée. Elle avait été fabriquée par les employés municipaux et mise en place en 2005.

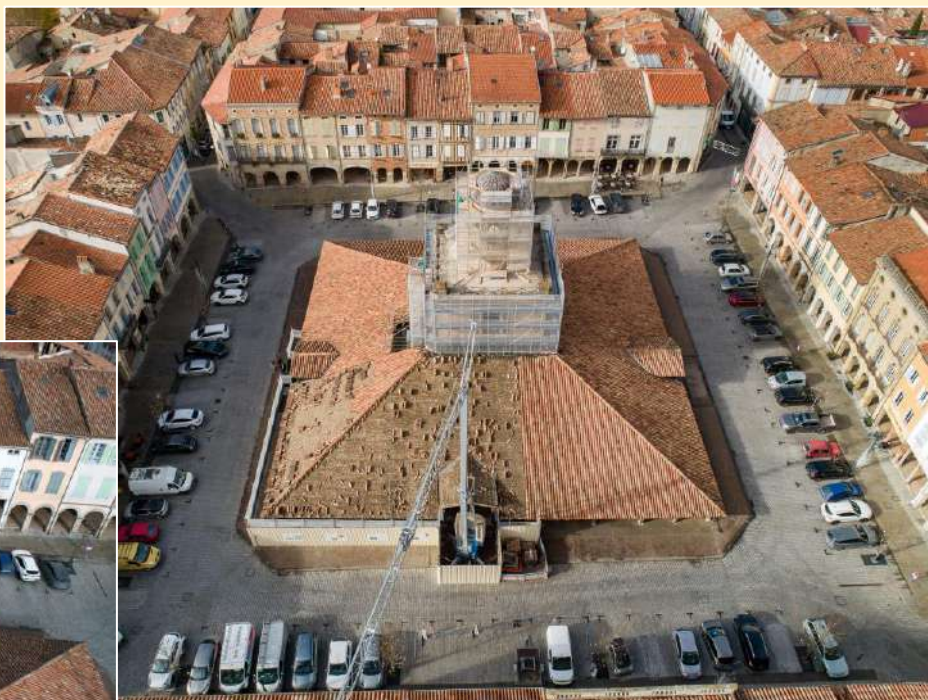
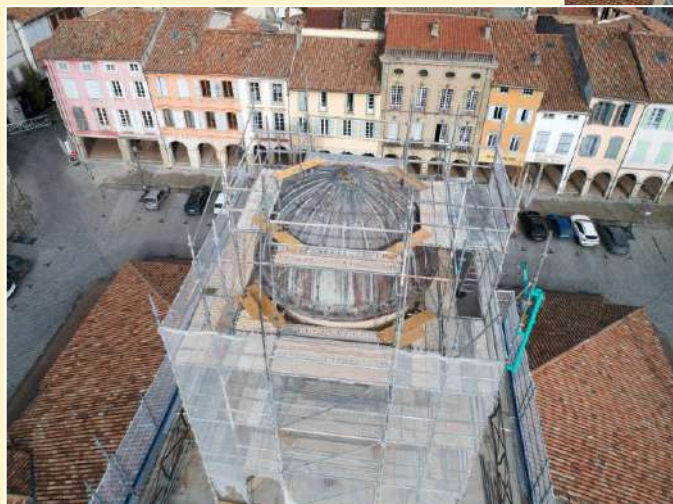
Les premiers sondages du sol de la terrasse font apparaître d'anciens caniveaux taillés dans les pierres qui la ceignent. Ces pierres sont en saillie de la façade, posées sur des corbeaux. Le reste du sol est recouvert de carreaux en terre cuite (sorte de carrelage en briques foraines). Par-dessus cet ensemble, on trouve un revêtement de ciment avec ardoises en périphérie.

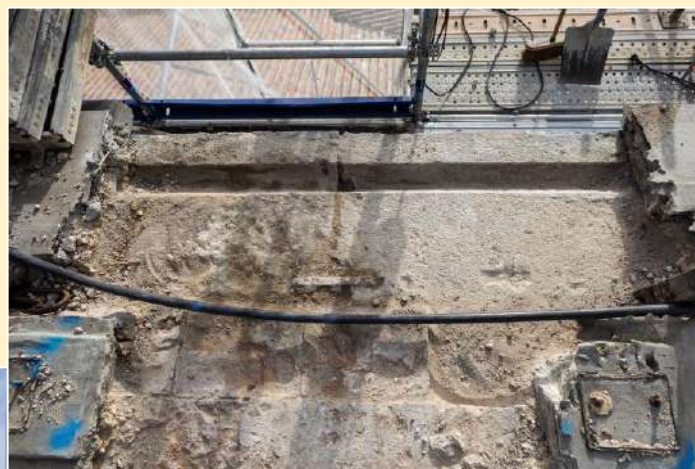
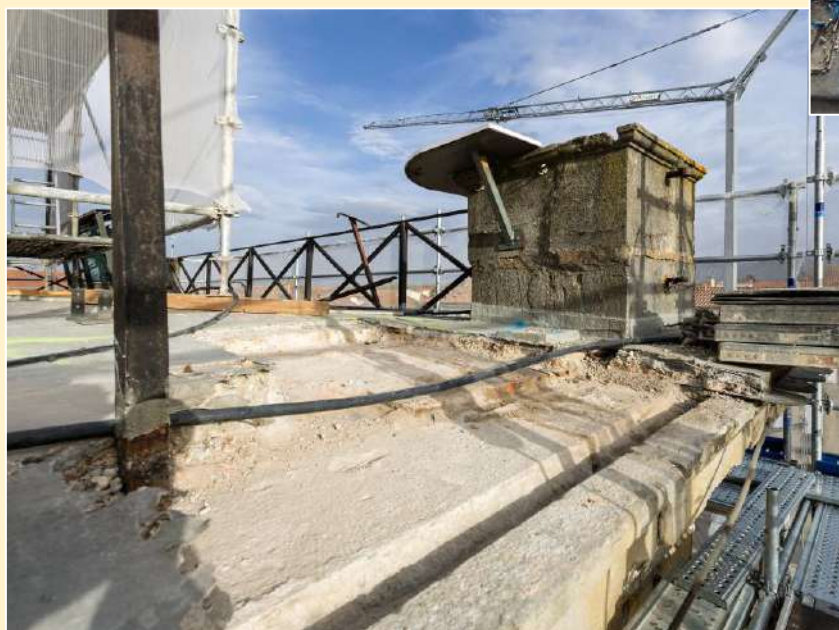
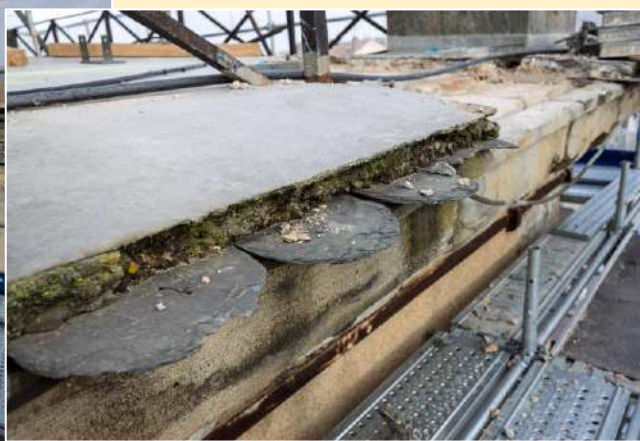
28 décembre 2024

Le premier quartier de toiture est détaillé et protégé par une bâche étanche provisoire.

Les façades des étages ont été piquées. Le crépi a été retiré et laisse apparaître les pierres des murs.

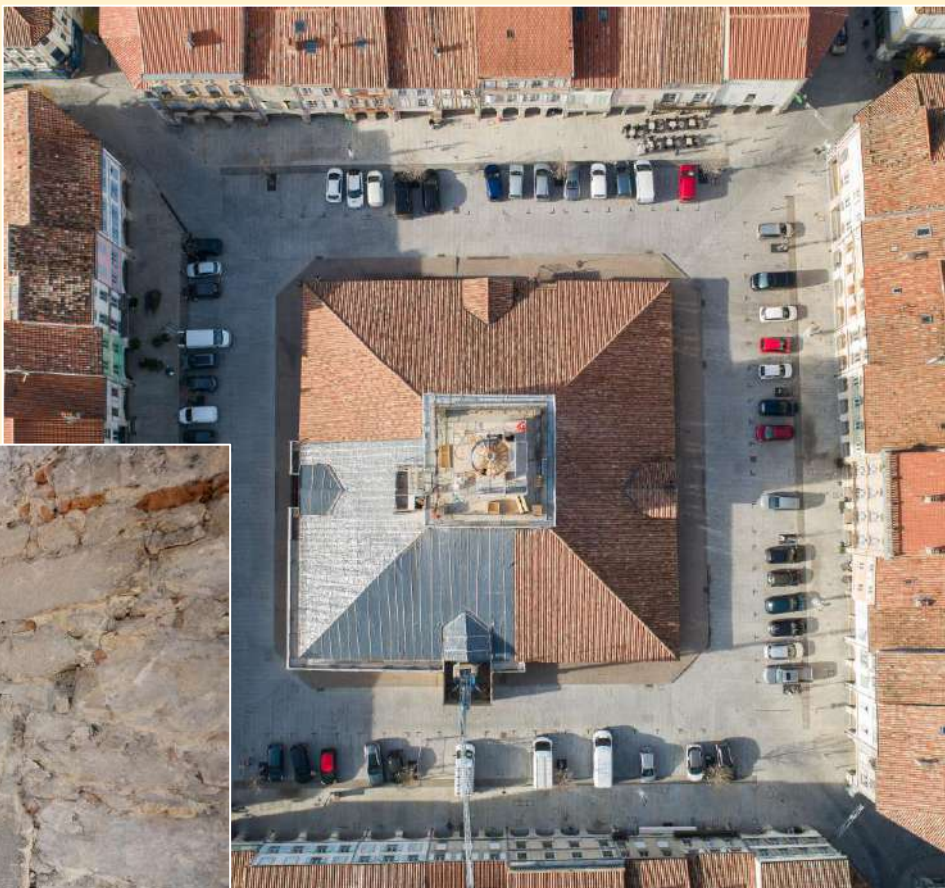
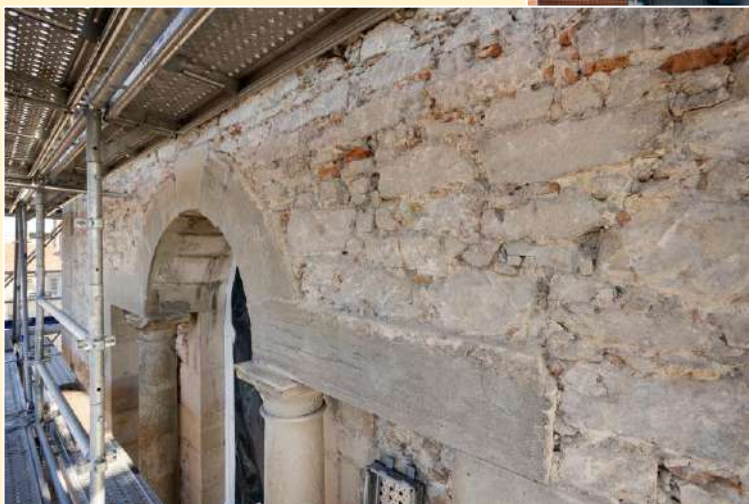
Le mur de la base du campanile a été piqué. Là il est en briques.

Sur la coupole, les plaques de plomb (ou zinc) sont en cours de dépose. Un graffiti est mis au jour.

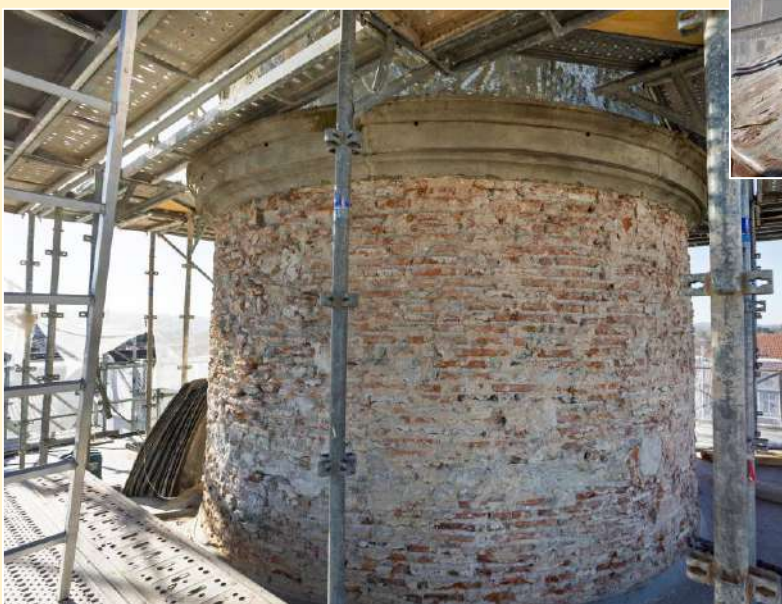
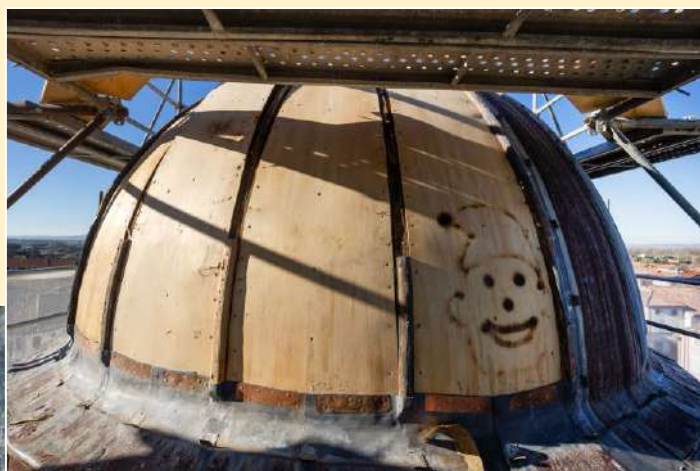
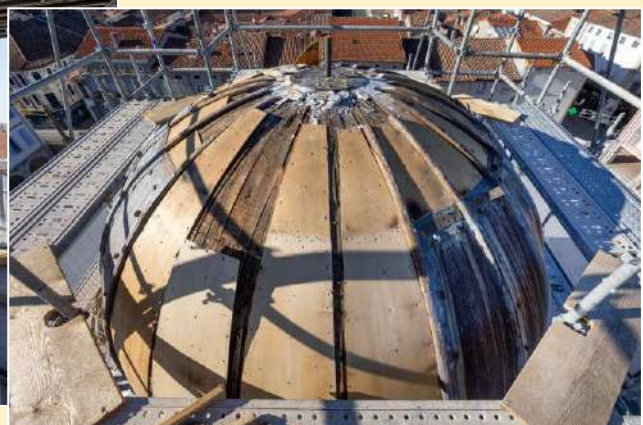
28 décembre 2024

Les plaques en zinc de la coupole sont stockées avant d'être évacuées.

Ci-dessous, détail des fixations des plaques de zinc.

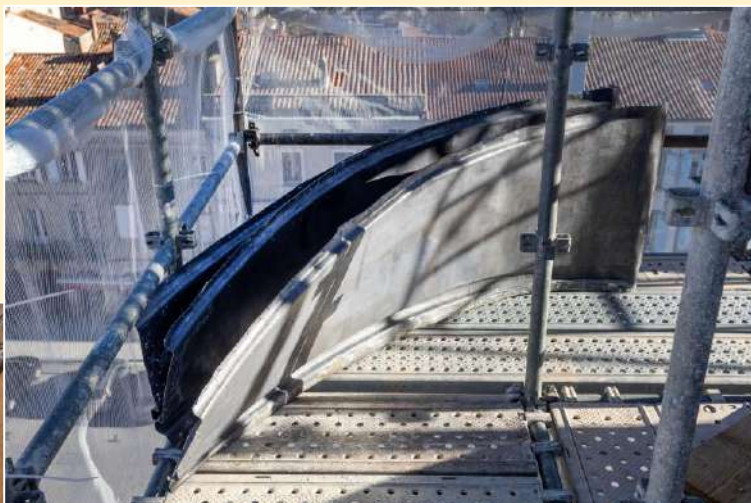
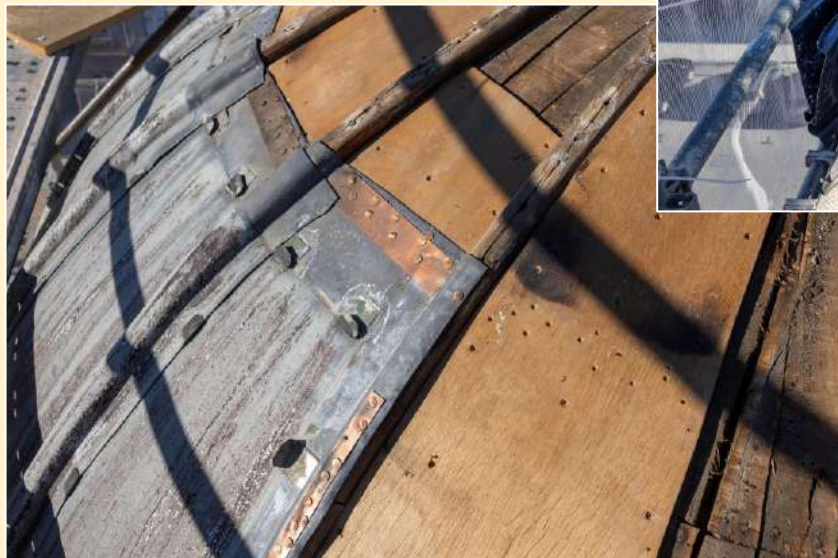
Toutes les plaques et la volige ont été déposées. La structure de la charpente de la coupole est maintenant visible.

Les cloches dans le campanile. En partie basse, le système d'entraînement des aiguilles des quatre cadrans des horloges.

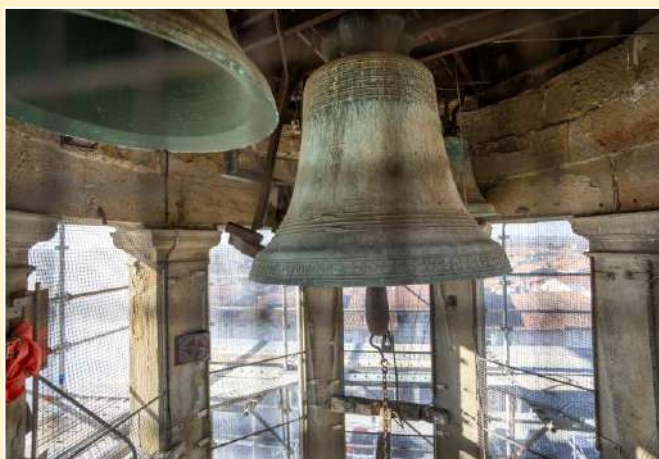
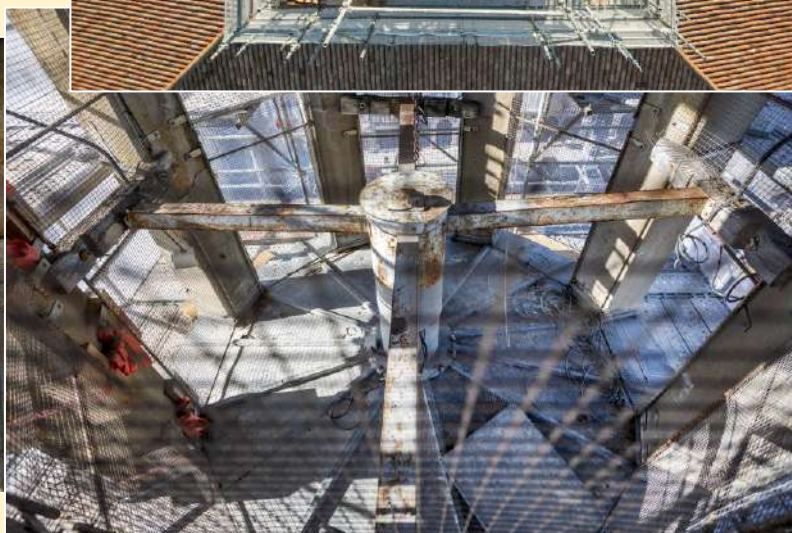
14 janvier 2025

La charpente de la coupole a été déposée. On peut voir le système de suspension des cloches.

La poutre maîtresse qui supporte le carillon est constituée de deux poutrelles IPN ; elles entourent une poutre en bois et le tout est bardé de deux madriers également en bois. L'ensemble est boulonné et solidarisé, il forme une énorme poutre de plus de deux cents kilogrammes.

Ci-dessous, la photo montre le détail de cet assemblage très solide.

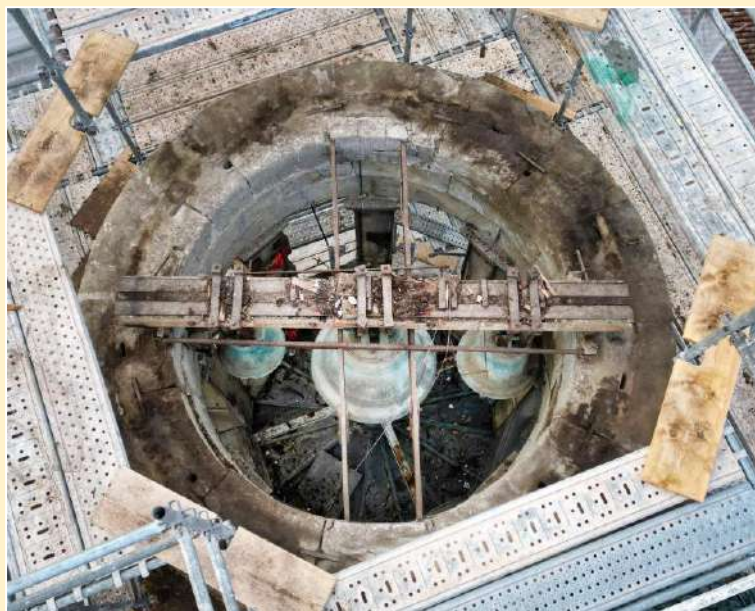
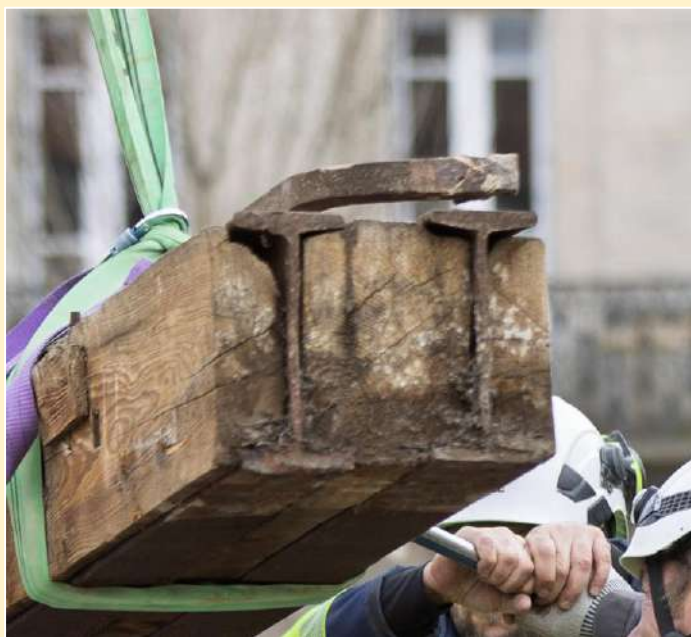
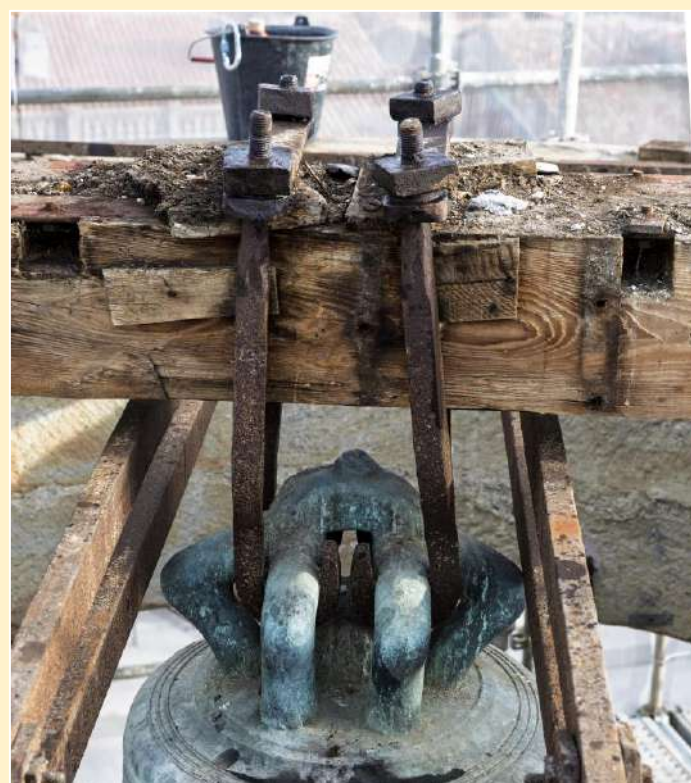
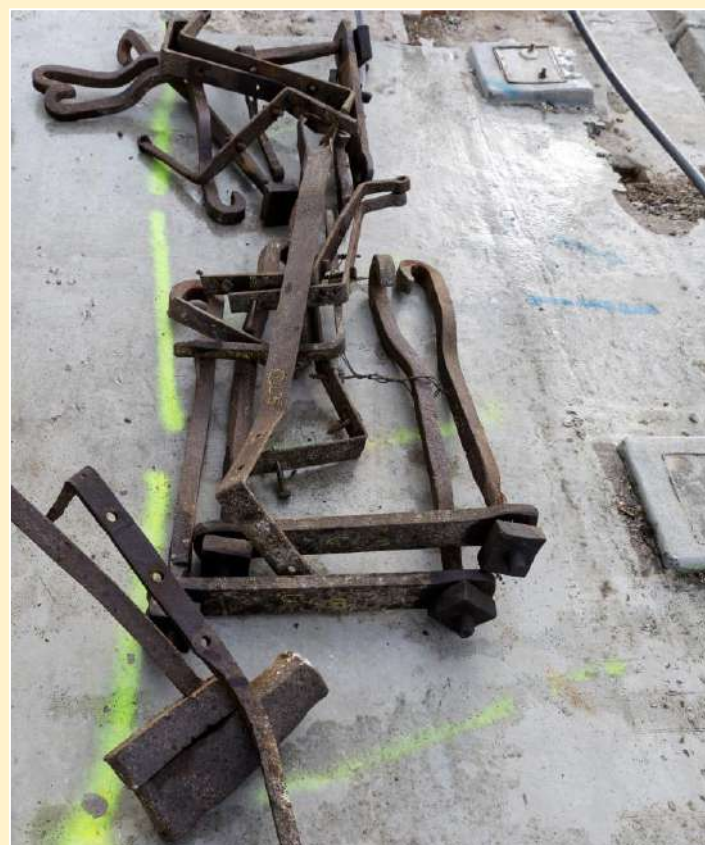
Détail du système d'accroche des cloches.
Chaque cloche est suspendue par quatre crochets constitués de barres d'acier forgées en crochet côté cloche et filetées à l'autre extrémité. Une éclisse métallique immobilise en partie haute les crochets.

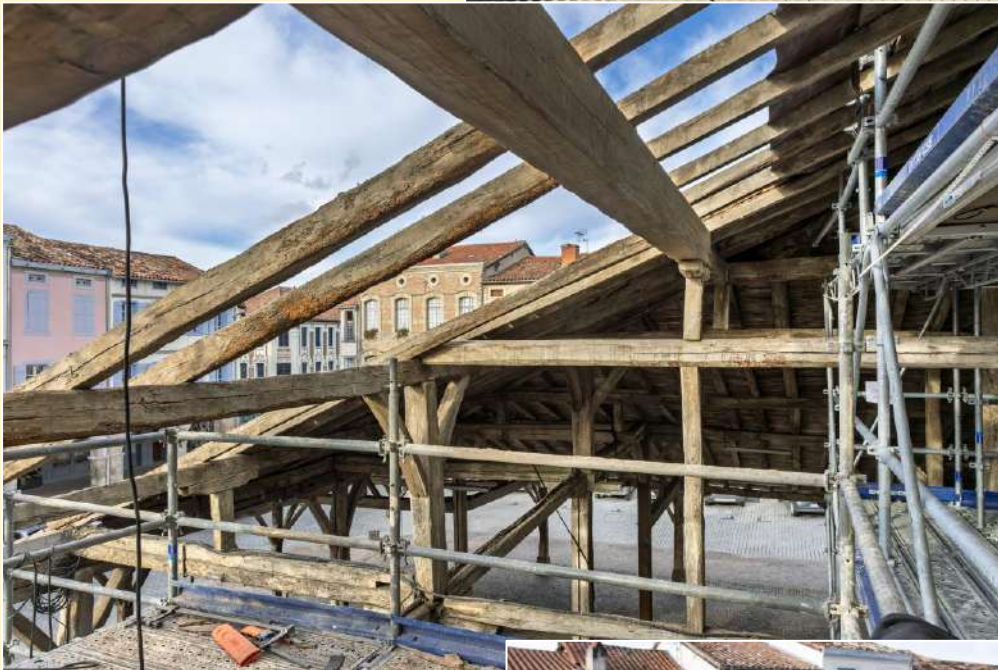
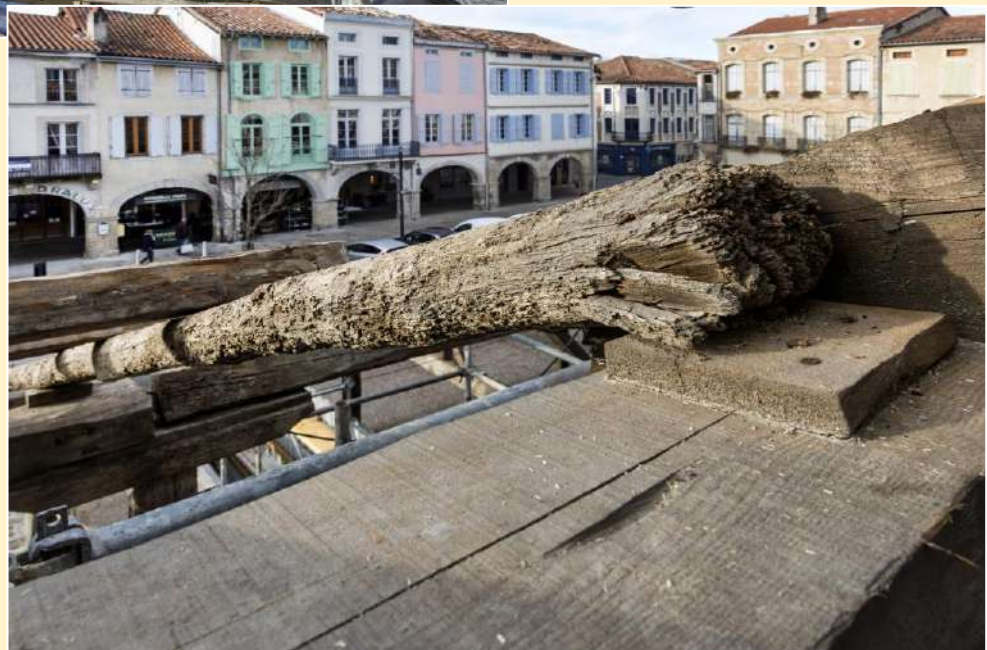
14 janvier 2025

Une partie de la charpente a été découverte. Les poutres et chevrons défectueux sont déposés.

Beaucoup de poutres et de chevrons présentent des signes d'usure très avancée.

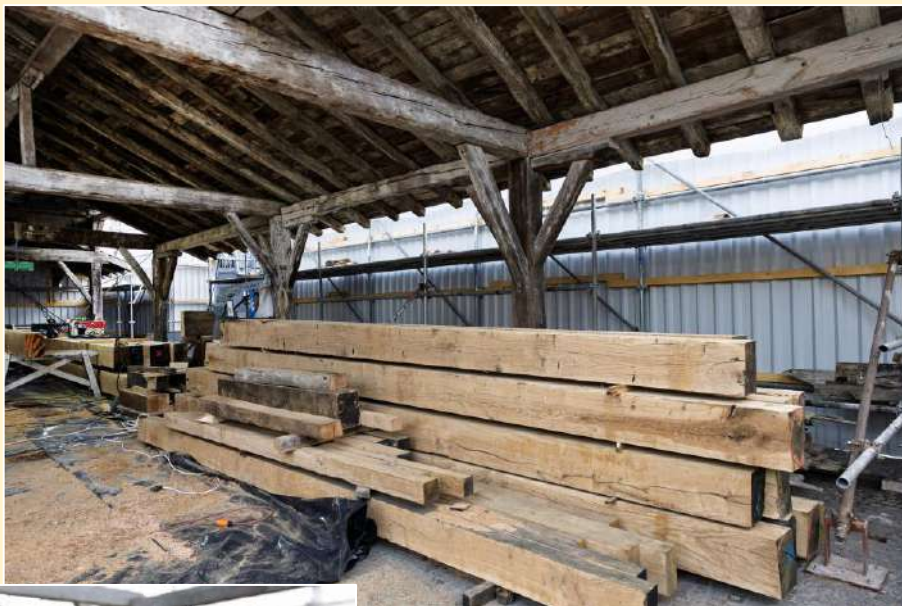
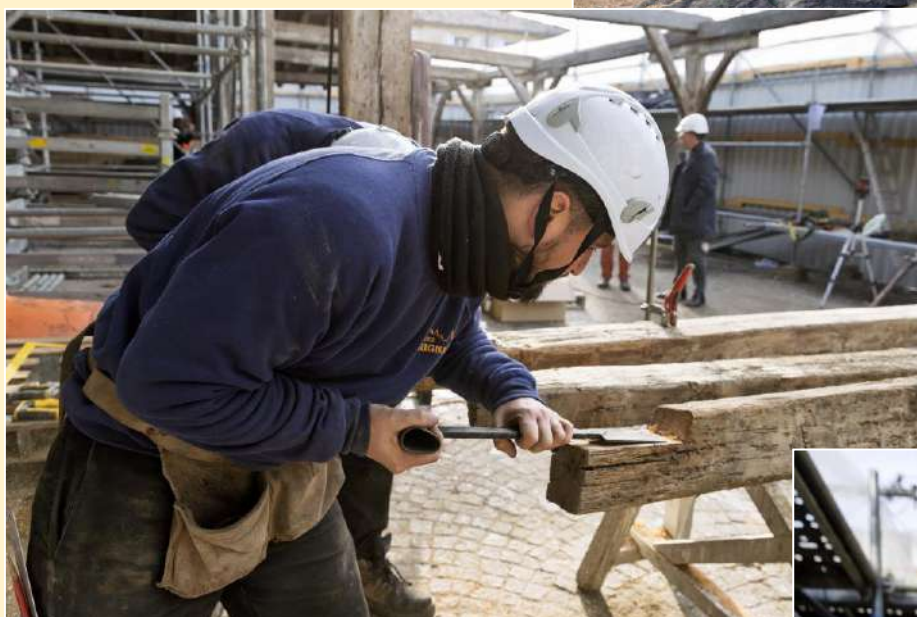
3 février 2025

Des poutres neuves en chêne ont été approvisionnées.

Pour autant, les charpentiers réutilisent au maximum tous les anciens bois de la charpente de la halle.

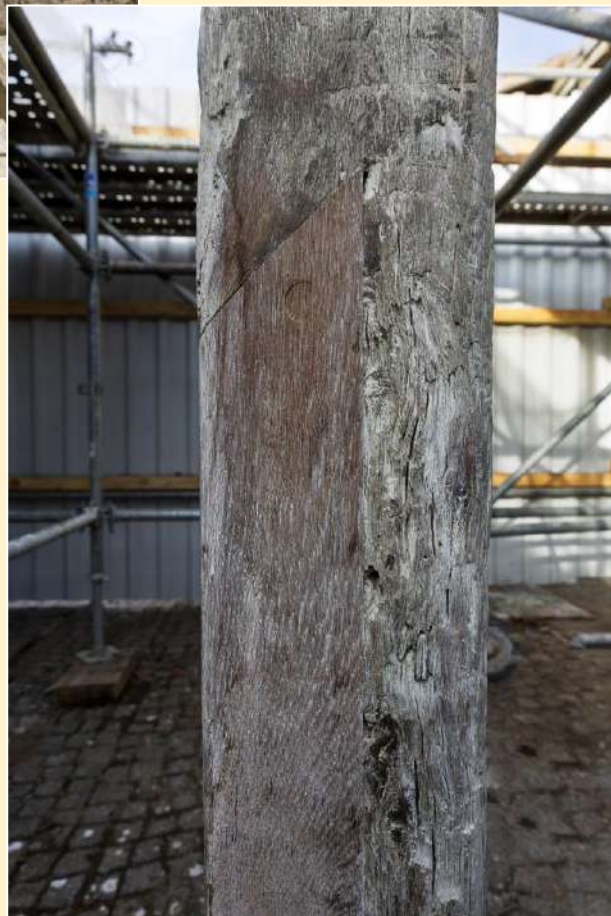
Quand les pièces de bois sont trop dégradées, ils réalisent des greffes. Ils retirent les parties détériorées et les remplacent par des éléments sains. Le résultat est surprenant.

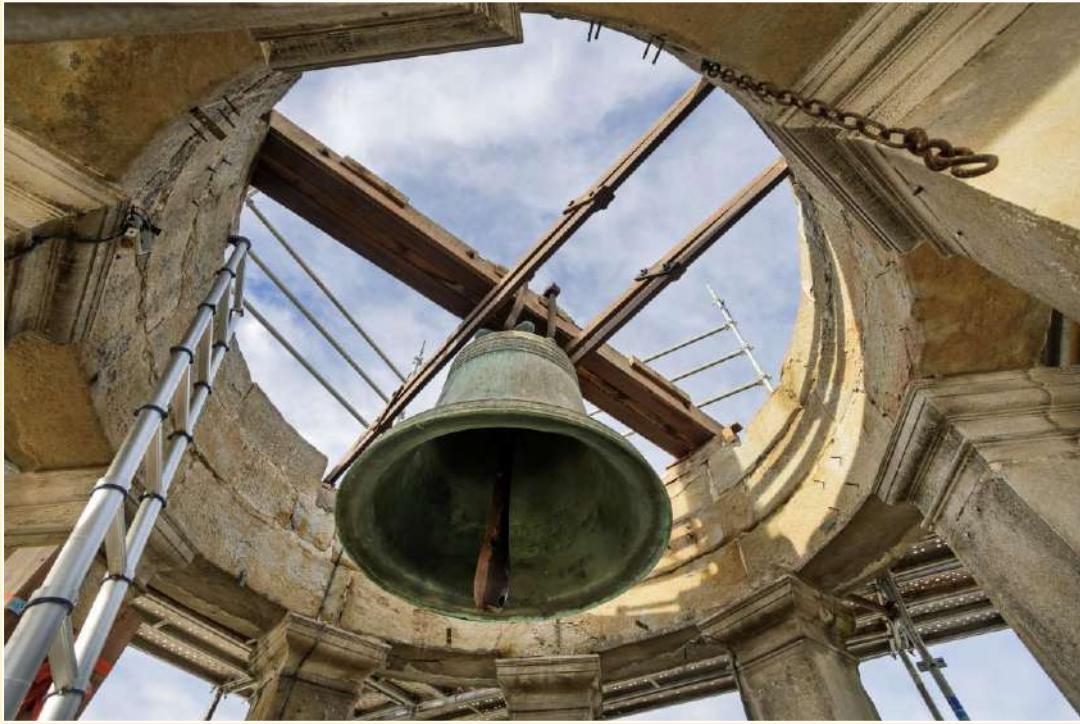
La structure maçonnée du campanile est constituée de huit poteaux carrés verticaux, surplombés de huit chapiteaux. L'ensemble est recouvert par 3 rangées de pierres taillées. Toutes les pierres qui forment la partie haute sont fixées les unes aux autres par des agrafes métalliques.

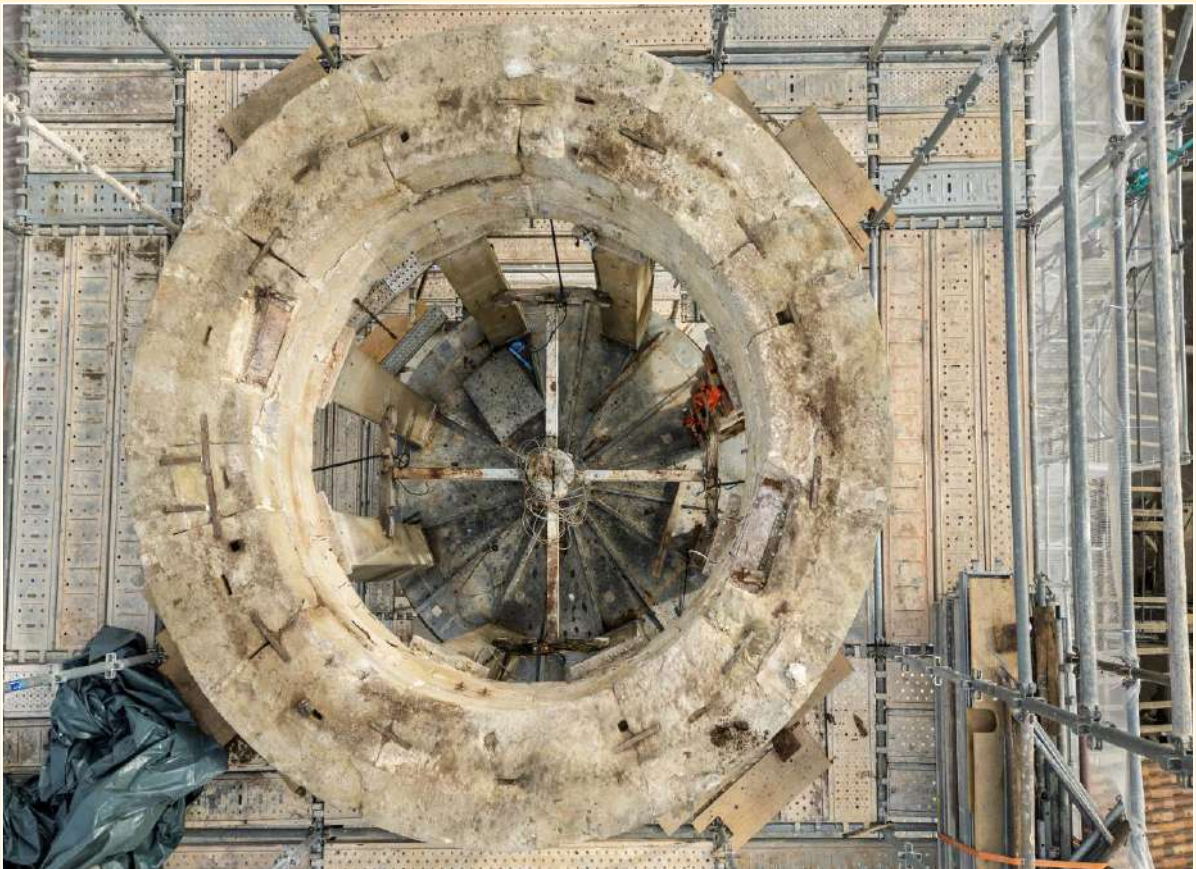
Les pierres sont déposées l'une après l'autre et stockées sur palettes avant de partir dans l'atelier des tailleurs de pierres.
